OPRACOWANIE
AB/04/2024

EKSPERTYZA

BUDYNEK PRZY SPECJALISTYCZNYM PSYCHIATRYCZNYM SAMODZIELNYM PUBLICZNYM ZAKŁADZIE
OPIEKI ZDROWOTNEJ W SUWAŁKACH
PRZY UL. SZPITALNEJ- EKSPERTYZA

DATA OPRACOWANIA: luty 2024 r.

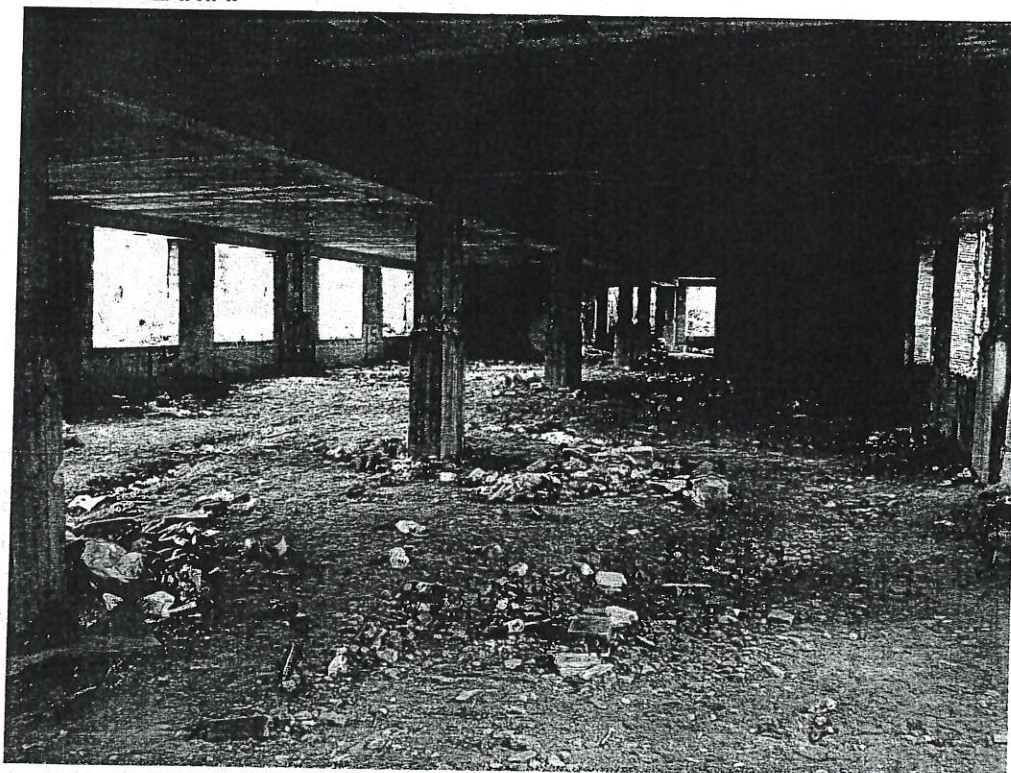
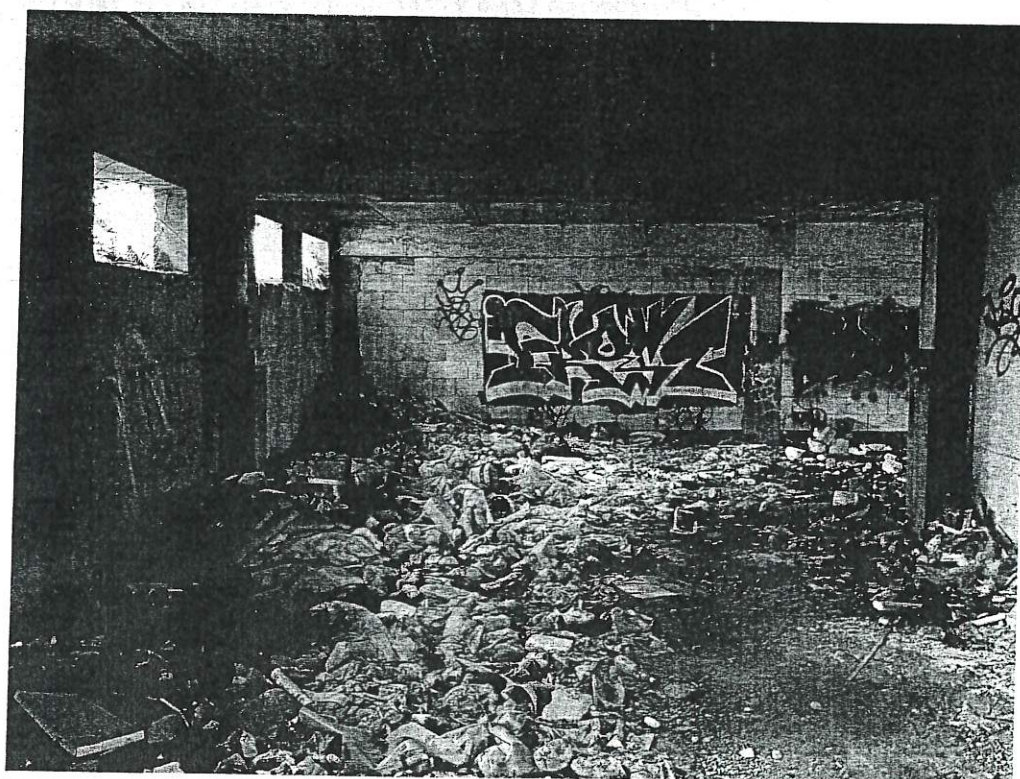
BRAK POSADZEK NAJNIŻSZEJ KONDYGNACJI, BRAK ZABEZPIECZENIA PRZED
MOGRACJĄ WODY W STREFĘ POSADOWIENIA, NIE ZACHOWANA GŁĘBOKOŚĆ
PRZEMARZANIA.

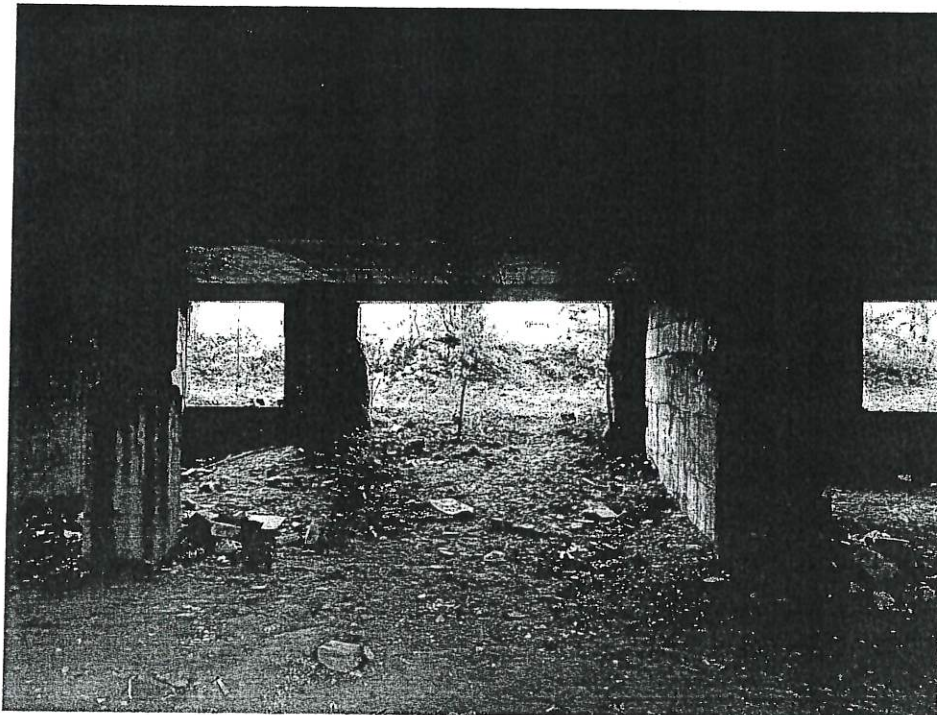
UKŁAD RAM PREFABRYKOWANYCH TYPU H:

WIDOCZNE POŁĄCZENIE SEGMENTU RAMY NA SŁUPACH MONOLITYCZNYCH,
NA DALSZYM PLANIE ZDEWASTOWANY FRAGMENT MURU ZEWNĘTRZNEGO Z
ZAWALENIAMI ORAZ WIDOCZNYM SKORODOWANYM ZBROJENIEM FILARA
PRZYŚCIENNEGO

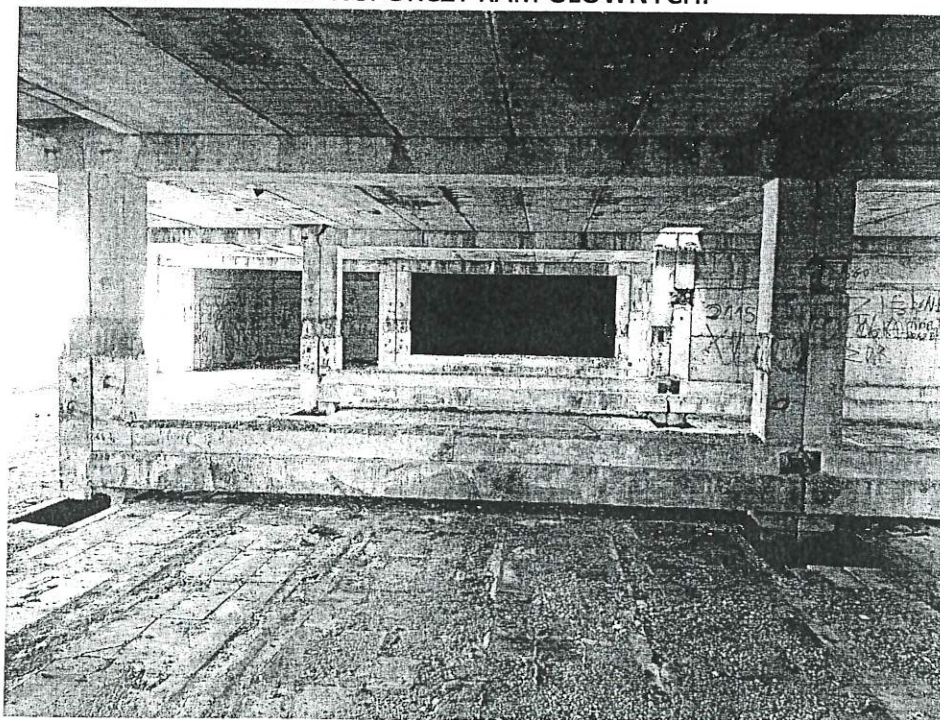
UKŁAD RAM TYPU H NA PIĘTRZE BUDYNKU. STROPY WYKONANO NA INNEJ
WYSOKOŚCI NIŻ UKŁAD WSPORCZY RAM GŁÓWNYCH.

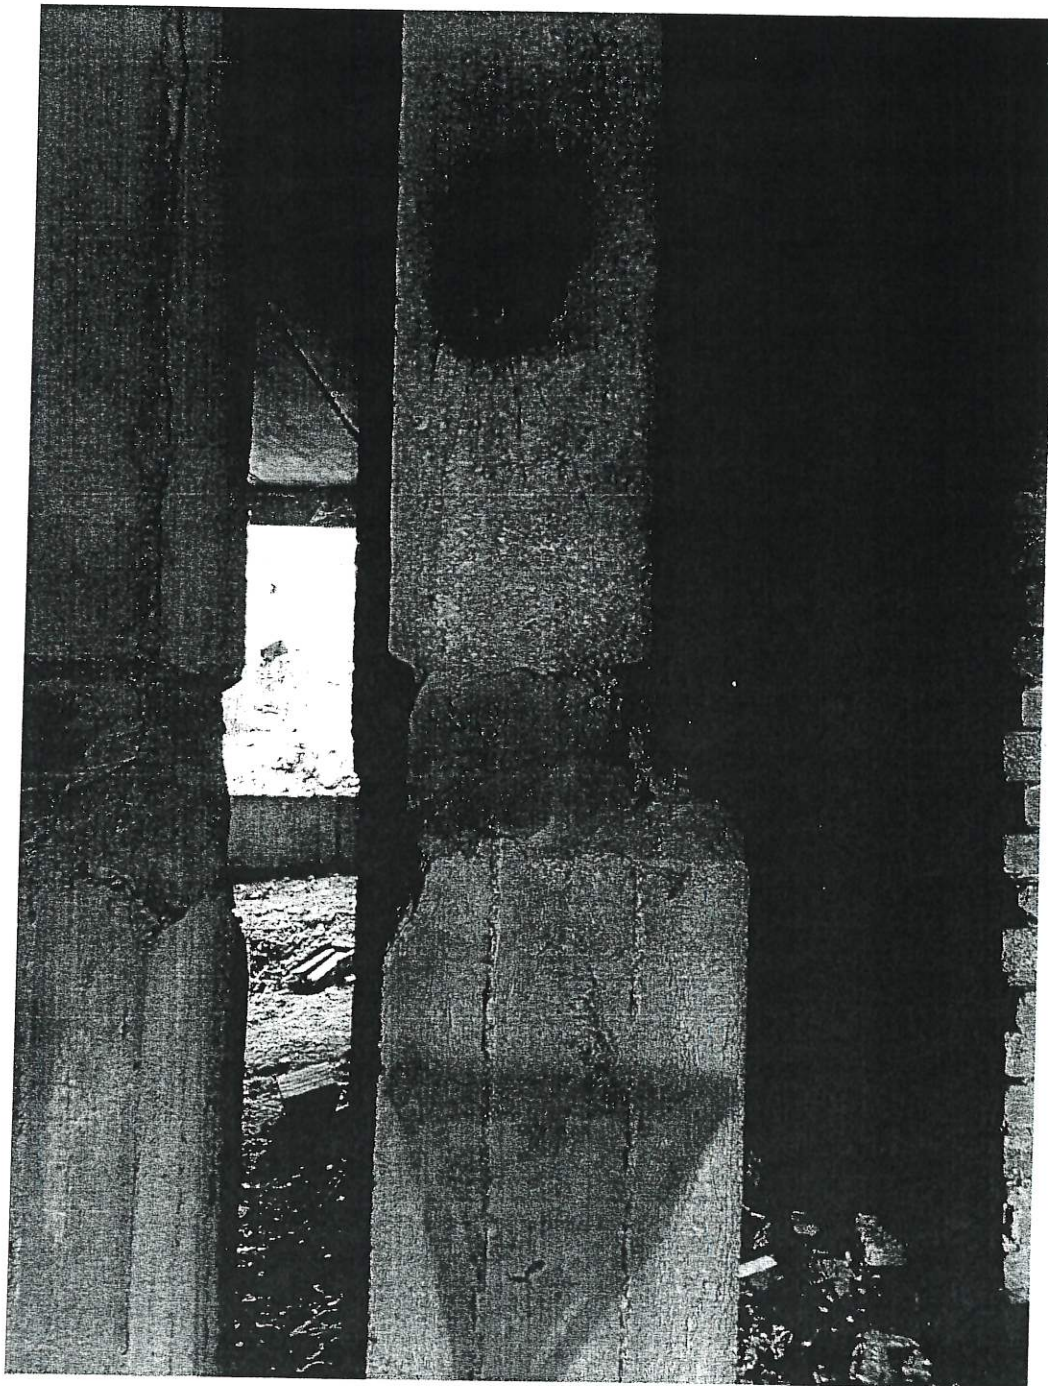
**POSADOWIENIE RAM NA SŁUPACH MONOLITYCZNYCH Z DUŻYM MIMOŚRODEM BEZ
ZACHOWANIA ZASAD SZTUKI BUDOWLANEJ:**

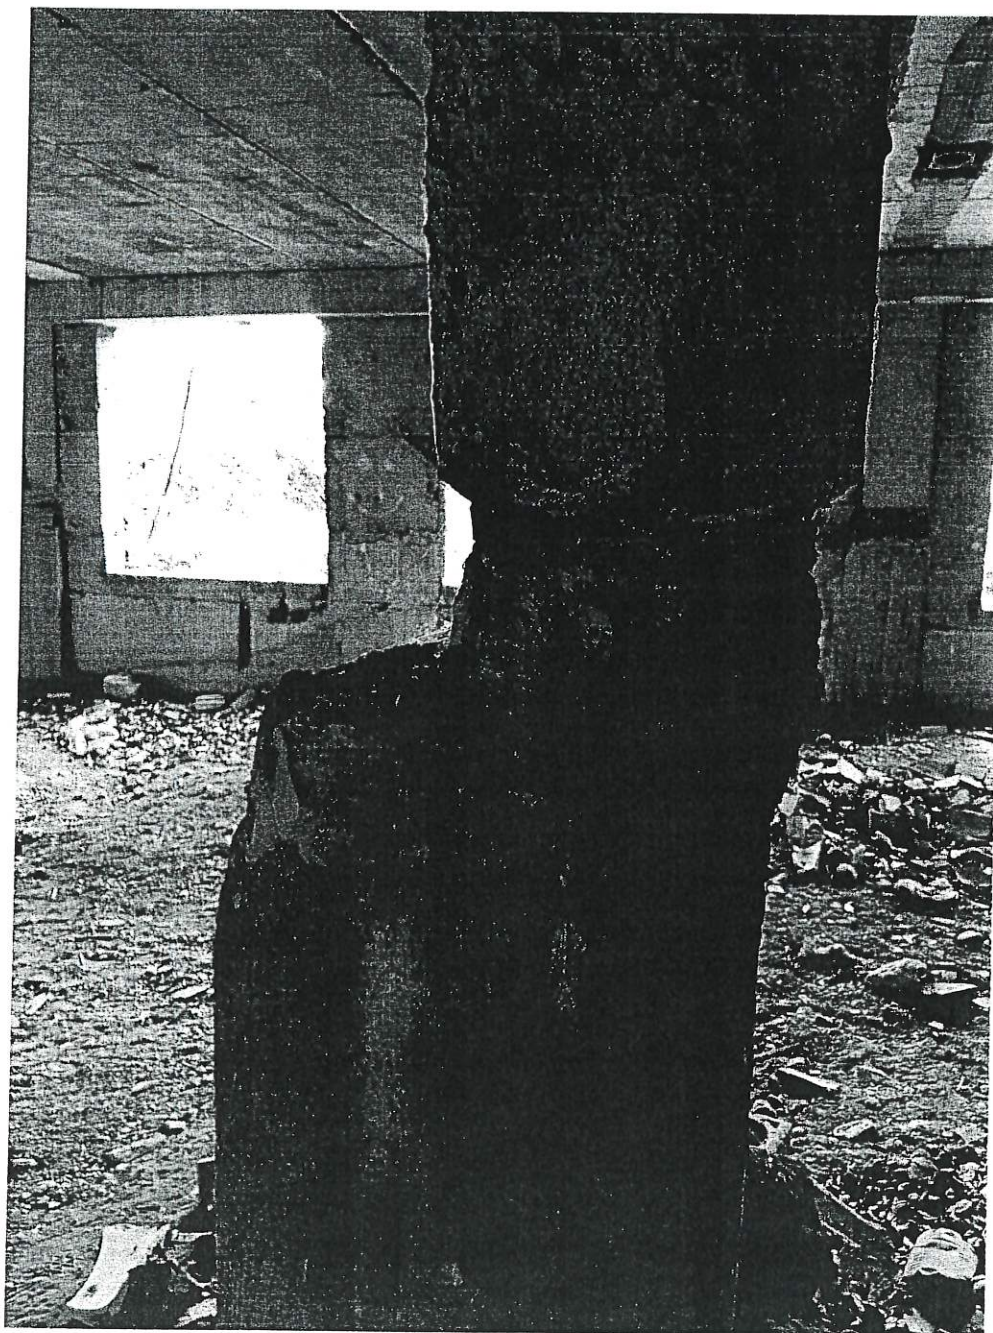
POSADOWIENIE RAM NA SŁUPACH MONOLITYCZNYCH Z DUŻYM MIMOŚRODEM BEZ
ZACHOWANIA ZASAD SZTUKI BUDOWLANEJ, OPARCIE ZAGRAŻA BEZPIECZEŃSTWU
KONSTRUKCJI

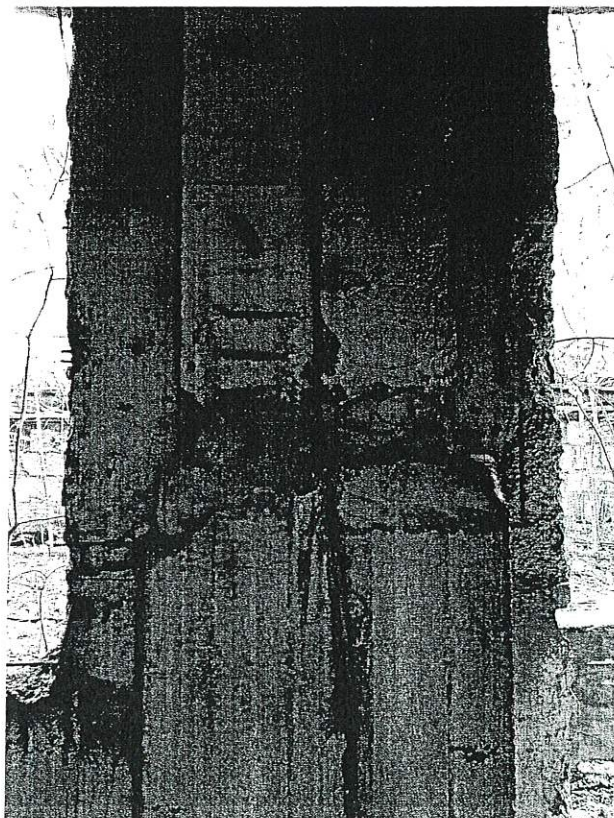
WIDOCZNA ZŁA JAKOŚĆ WYKONANIA ELEMENTÓW KONSTRUKCJI.

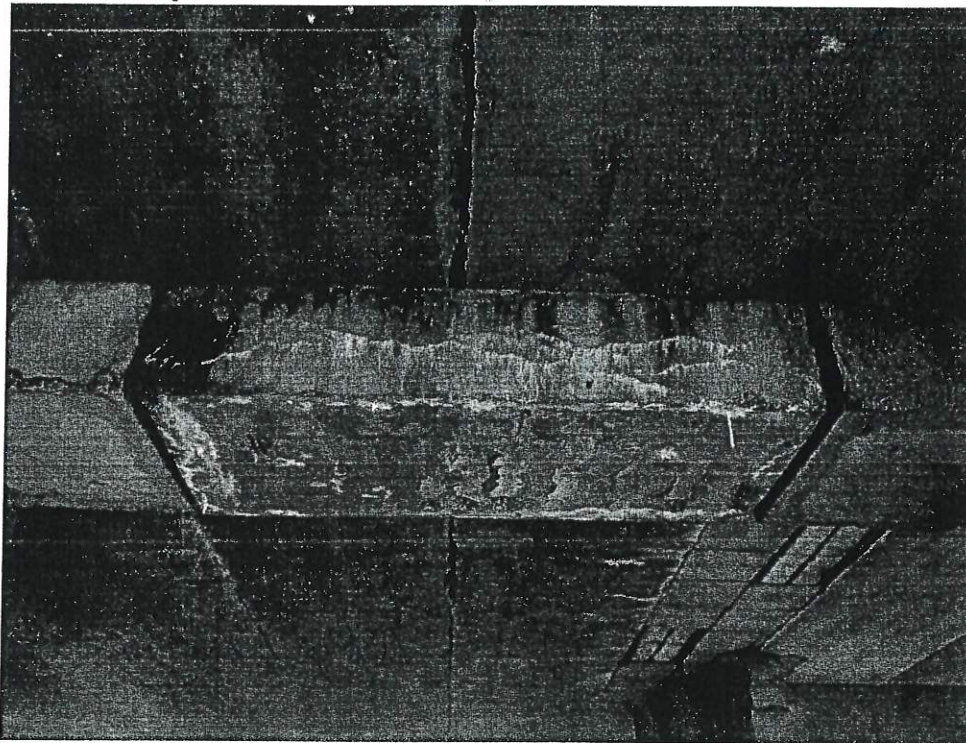
NIKTÓRE BELKI BEZ PODPARCIA, WIDOCZNE LICZNE ŚLADY WILGOCI ORAZ NALOTU,
UBYTKI W BETONIE ORAZ ODPRYSKI SPOWODOWANE PRZEMARZANIEM I
OBECNOŚCIĄ WODY W STRUKTURZE BETONU

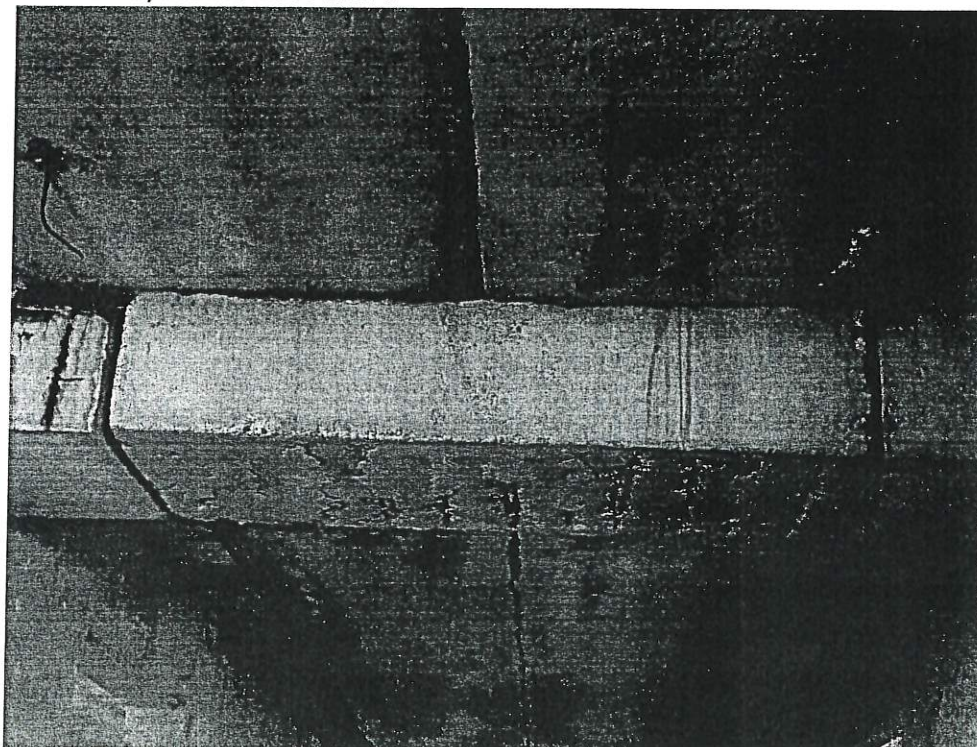
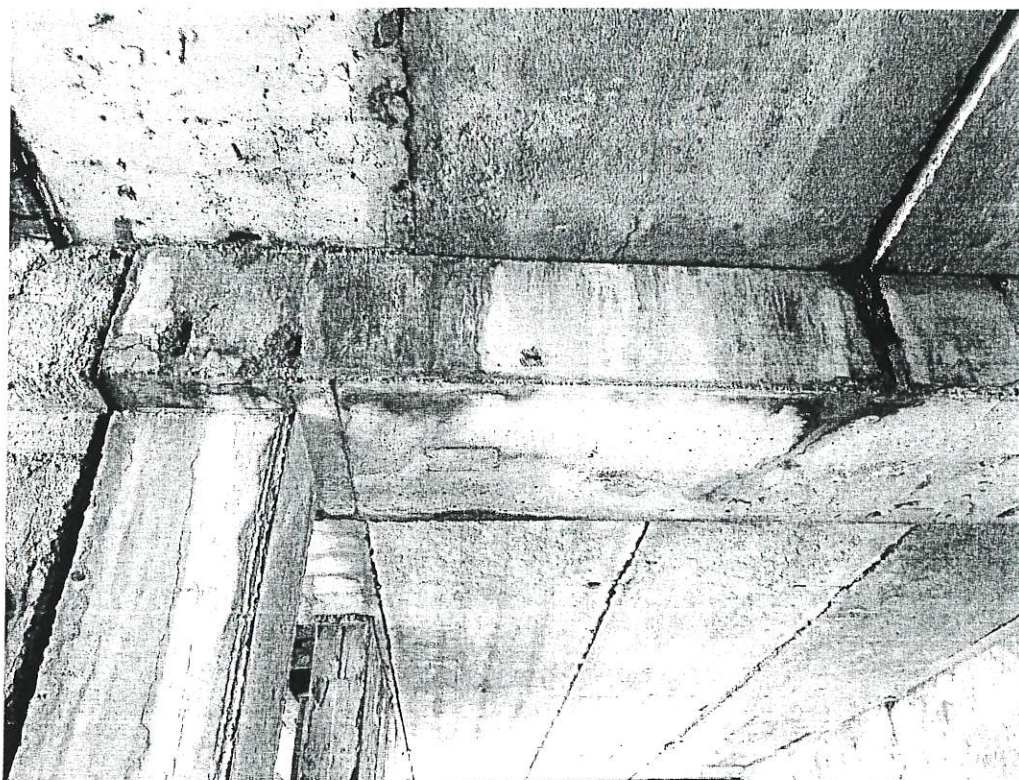
ZBROJENIE WIDOCZNE, MOCNO SKORODOWANE, ODSPOJENIE SIĘ WARSTW OTULIN
Z BETONU, BRAK PODPARCIA.

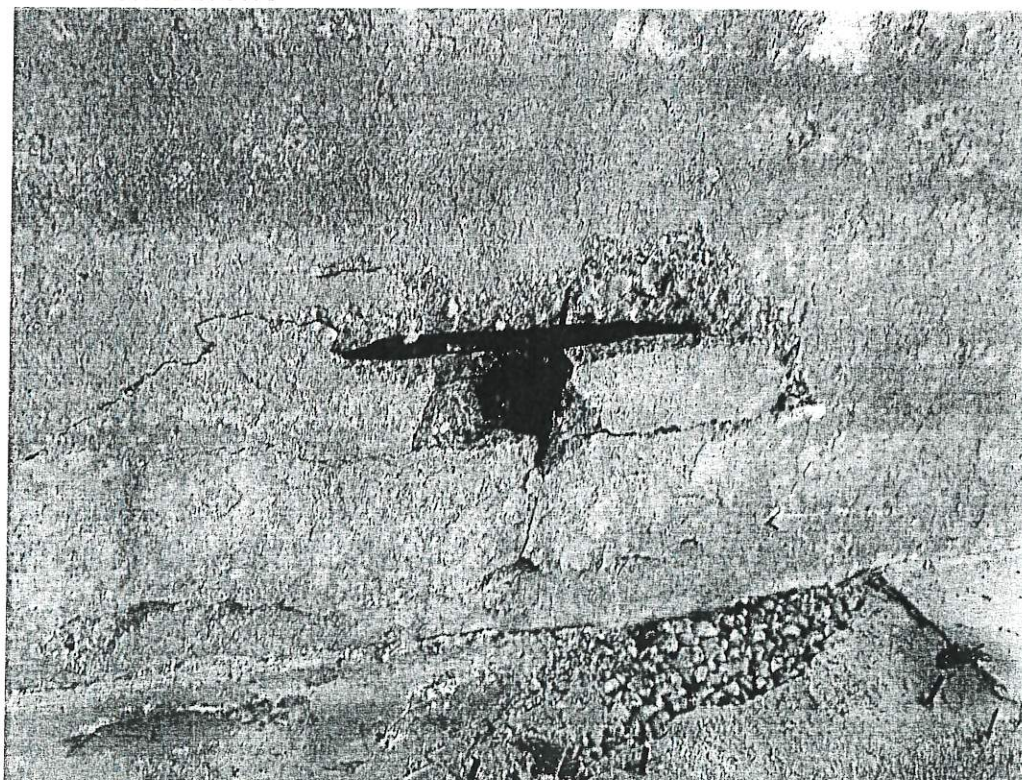
WIDOCZNE LICZNE ODPRYSKI BELEK Z UWAGI NA PRZEMARZANIE WODY WEWNĄTRZ
STRUKTURY BETONU

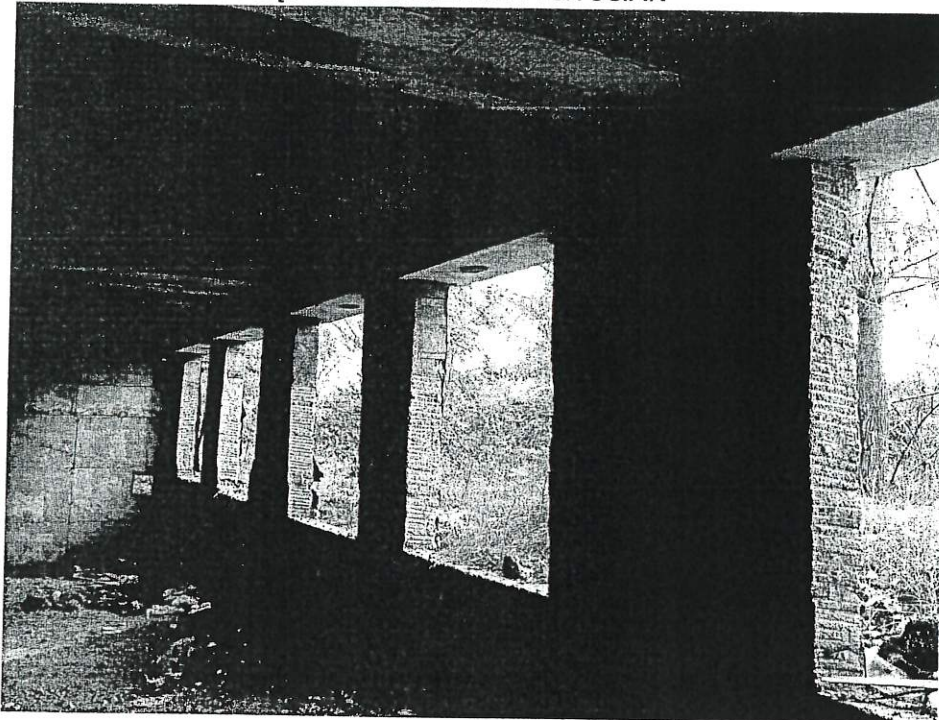
**OTWORY W ŚCIANACH WYKONANO METODĄ PUNKTOWEGO PRZEWIERCANIA BEZ
ZABEZPIECZENIA PRĘTÓW ZBROJENIOWYCH ŚCIAN**

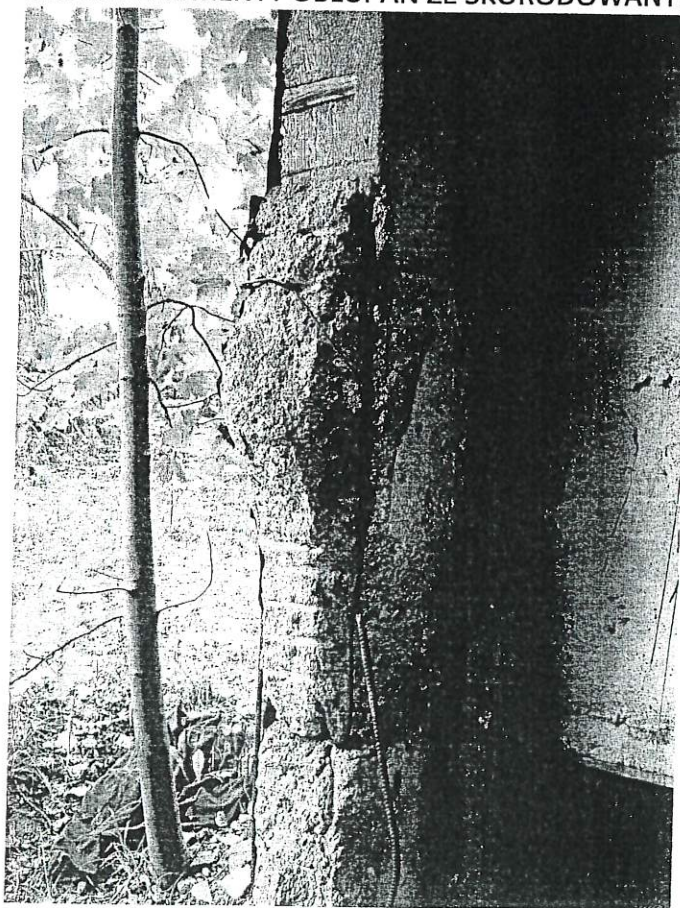
LICZNE FRAGMENTY OBŁUPAŃ ZE SKORODOWANYM ZBROJENIEM GŁÓWNYM ŚCIAN

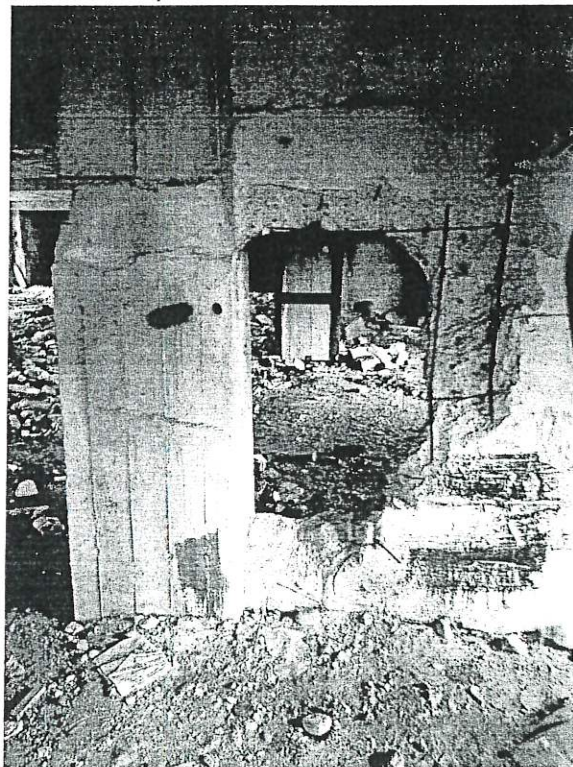
LICZNE USZKODZENIA ŚCIAN Z OTWARTYM SKORODOWANYM ZBROJENIEM GŁÓWNYM, DEWASTACJA NA ZNACZNYCH OBSZARACH

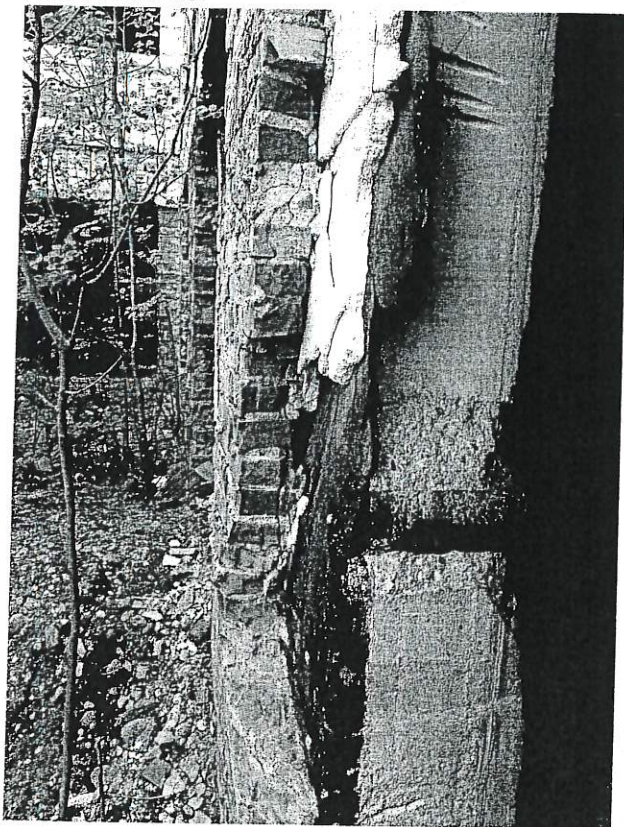
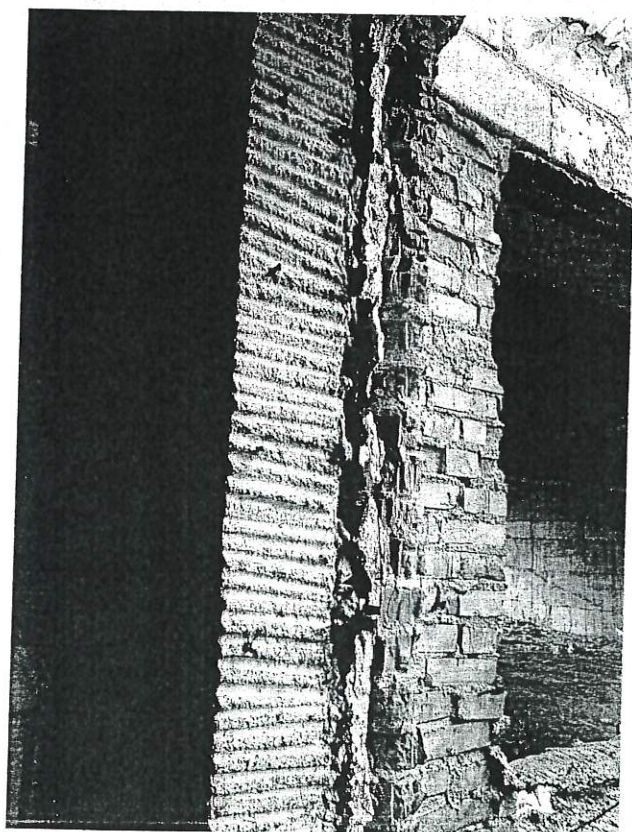
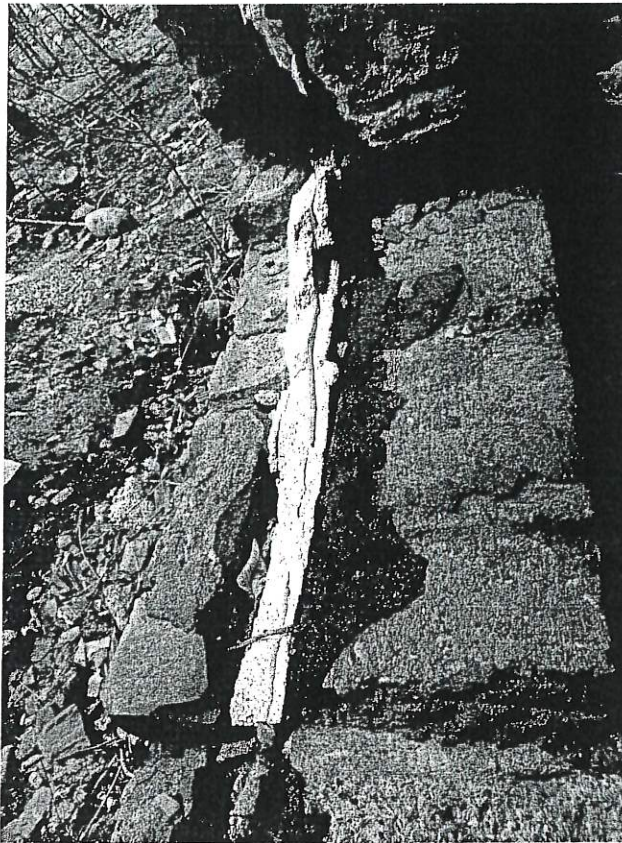
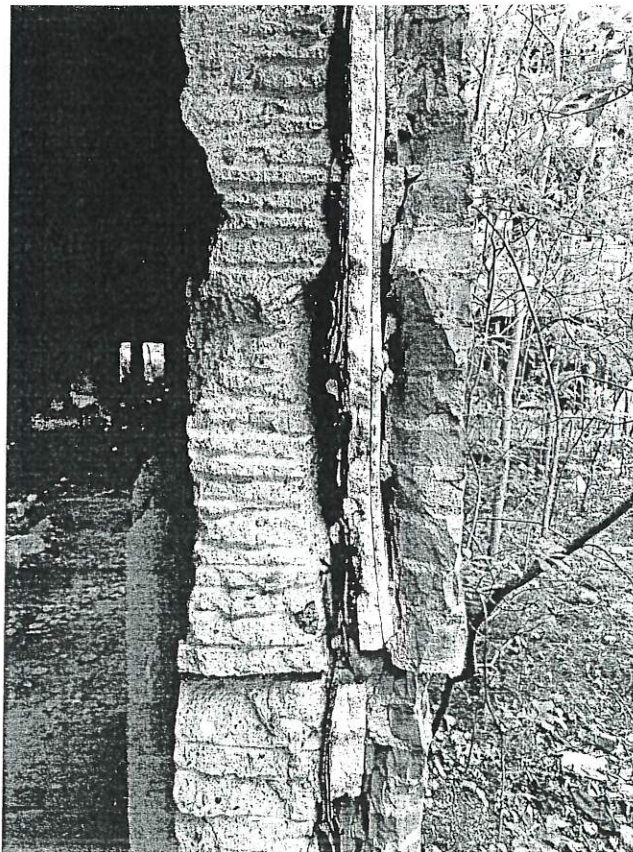
ŚCIANA WARSTWOWA ZEWNĘTRZNA, MATERIAŁY NIEZDATNE DO DALSZEJ
EKSPLOATACJI

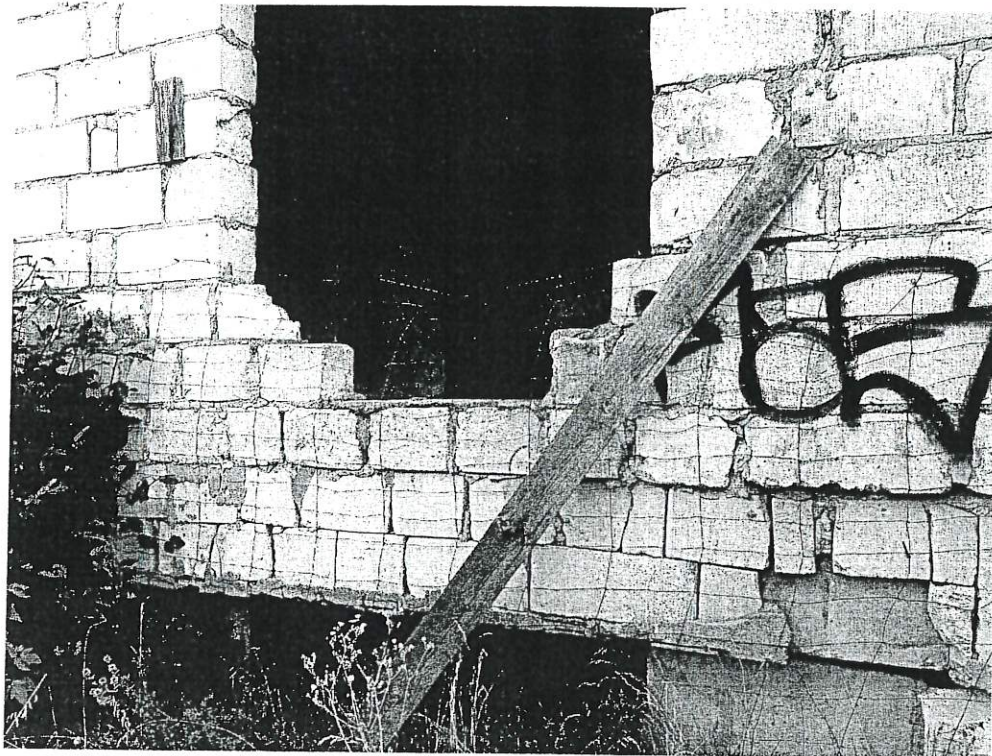
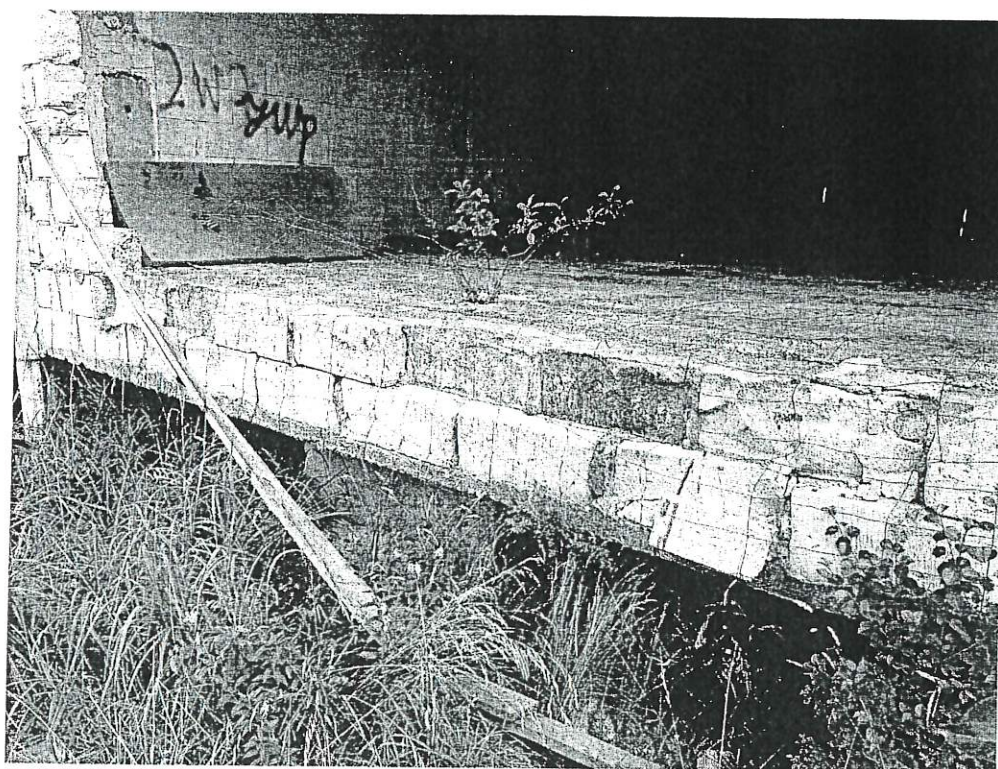
PRZEMUROWANIA ŚCIAN ZEWNĘTRZNYCH KONDYGANCJI NAZIEMNYCH ODCHYLENIE
OD PIONU RZĘDU 6-8cm. SPOINY Z PEŁNĄ UTRATĄ NOŚNOŚCI. MUR ZAWILGOCONY
NA CAŁEJ SZEROKOŚCI.

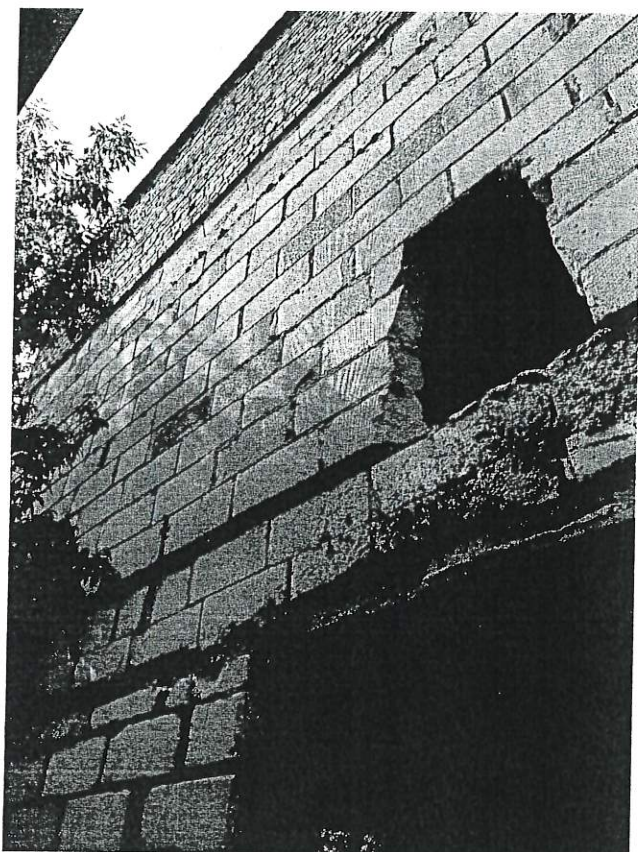
UTRATA NOŚNOŚCI ZAPRAWY KLEJĄCEJ Z UWAGI NA CYKLICZNE PRZEMARZANIE

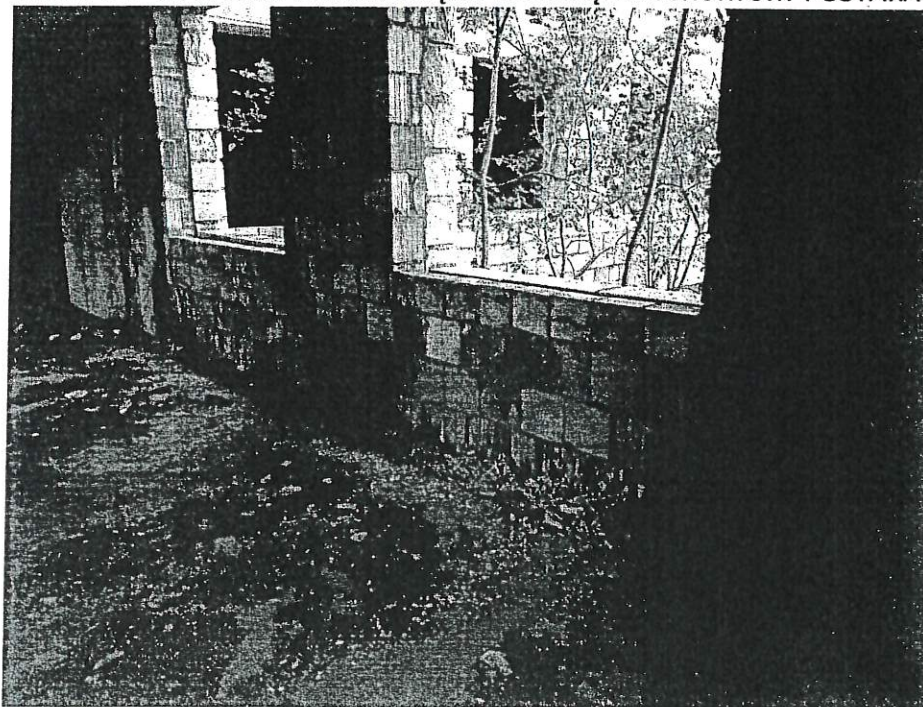
ŚCIANY WEWNĘTRZNE. ZNACZNA CZĘŚĆ PUSTAKÓW ROZBITYCH MECHANICZNIE
ORAZ POD WPŁYWEM ZAMARZAJĄCEJ WEWNĄTRZ STRUKTURY PUSTAKA WODY

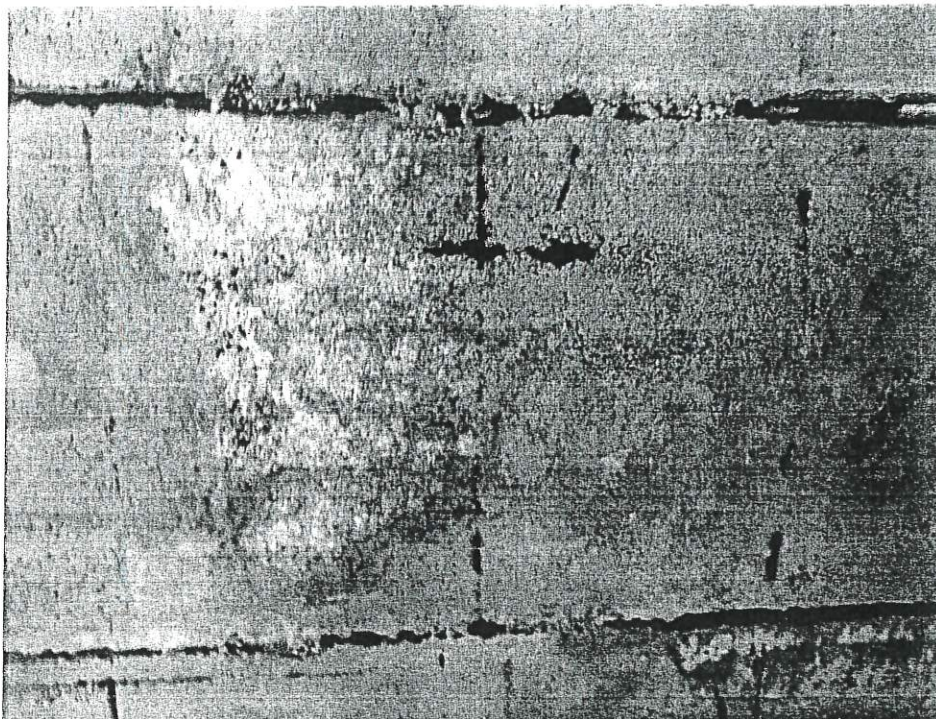
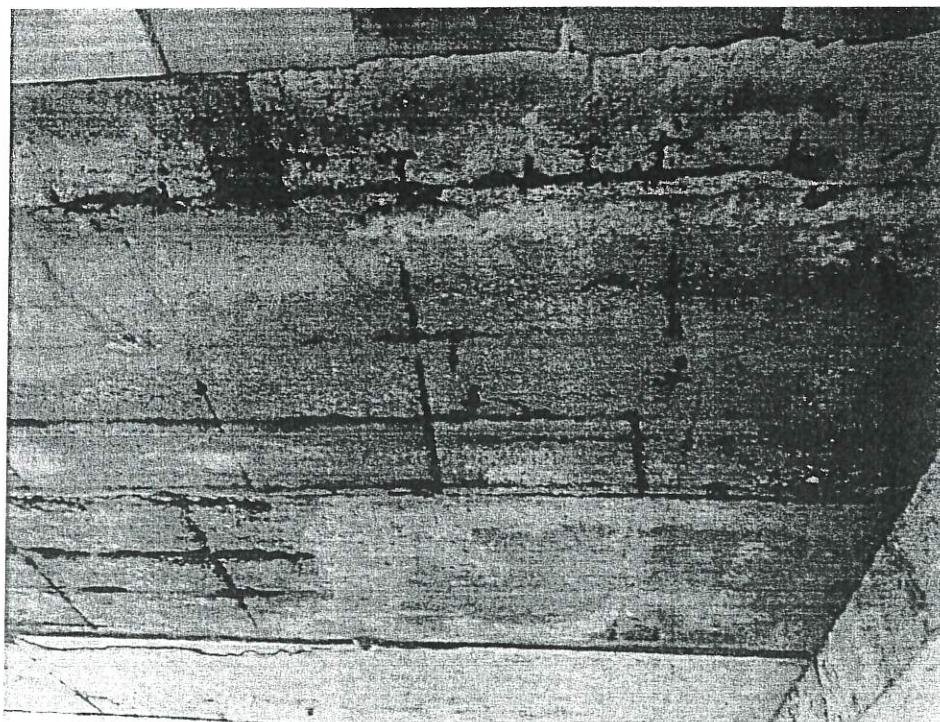
USZKODZENIE PŁYT KANAŁOWYCH, WIDOCZNE LICZNE RDZEWIENIA PRĘTÓW ZBROJENIOWYCH, USZKODZENIA PŁYT, ZARWANIA BETONU, PĘKNIĘCIA SPOWODOWANE ZAMARZANIEM WODY WEWNĄTRZ STRUKTURY PŁYT ORAZ W KANAŁACH.

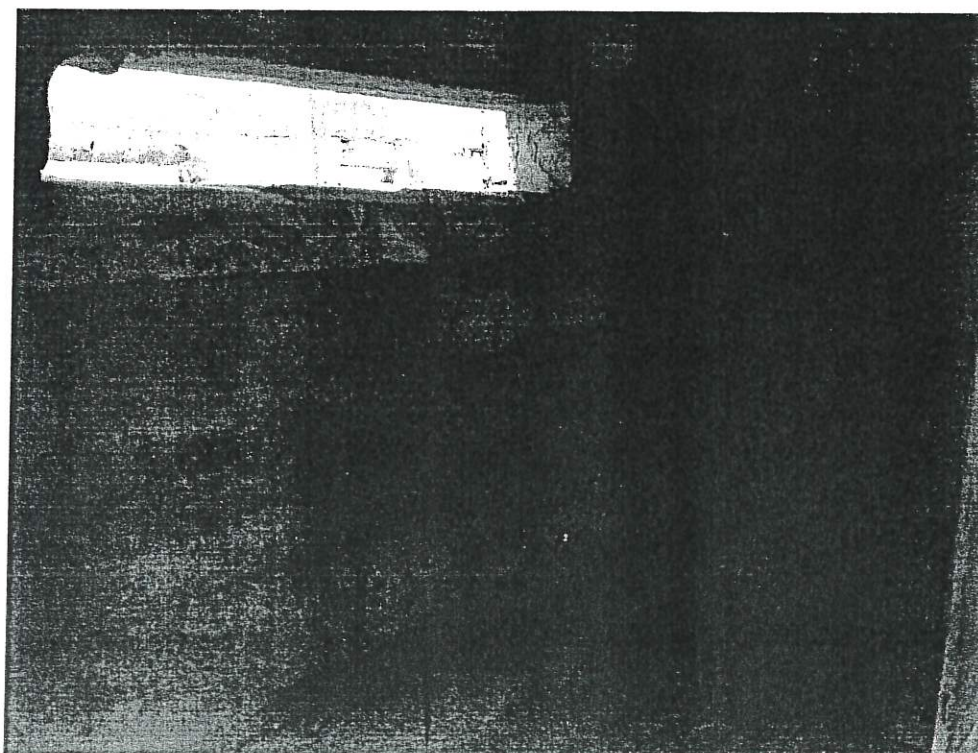
USZKODZENIA MECHANICZNE STROPÓW

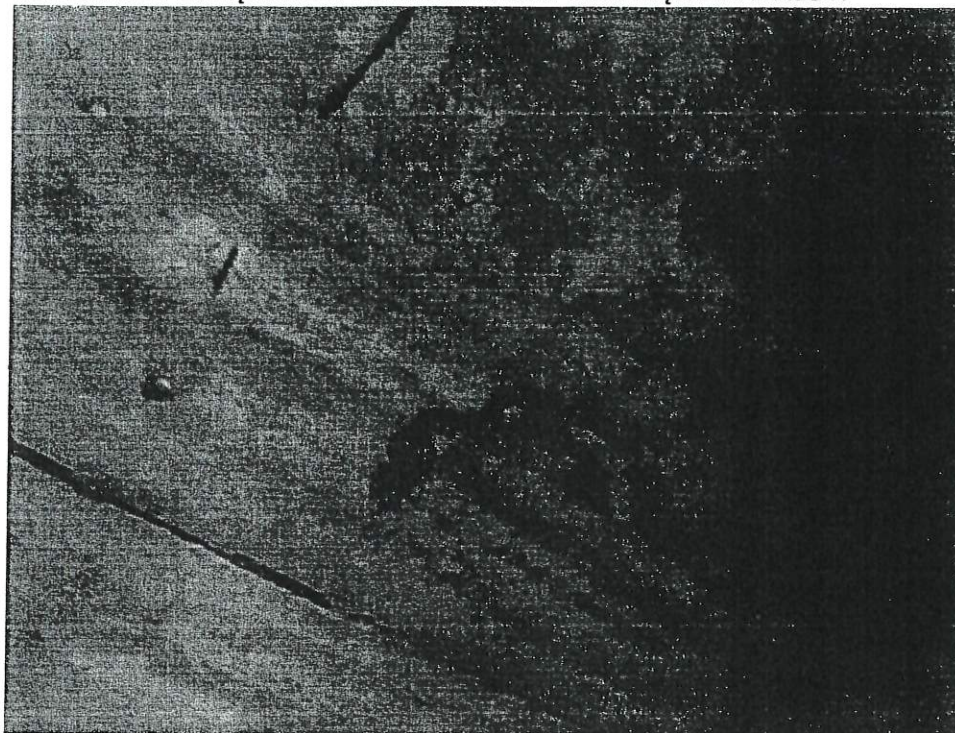
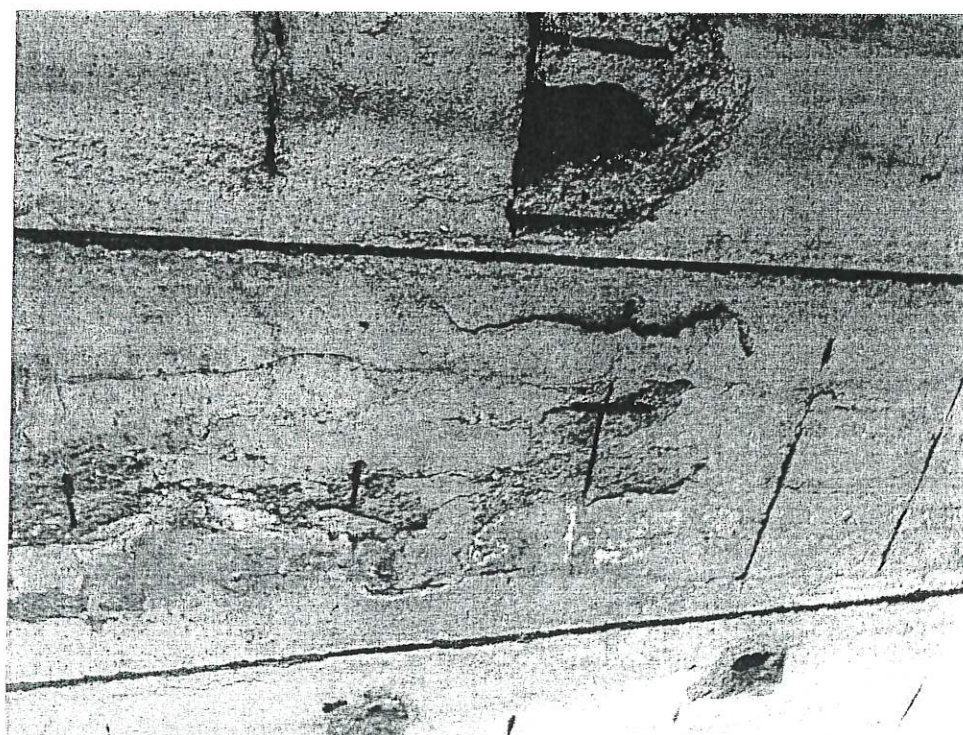
ROZPADLINY ZWIĄZANE Z PRZEMARZANIEM WEWNĄTRZ KANAŁÓW

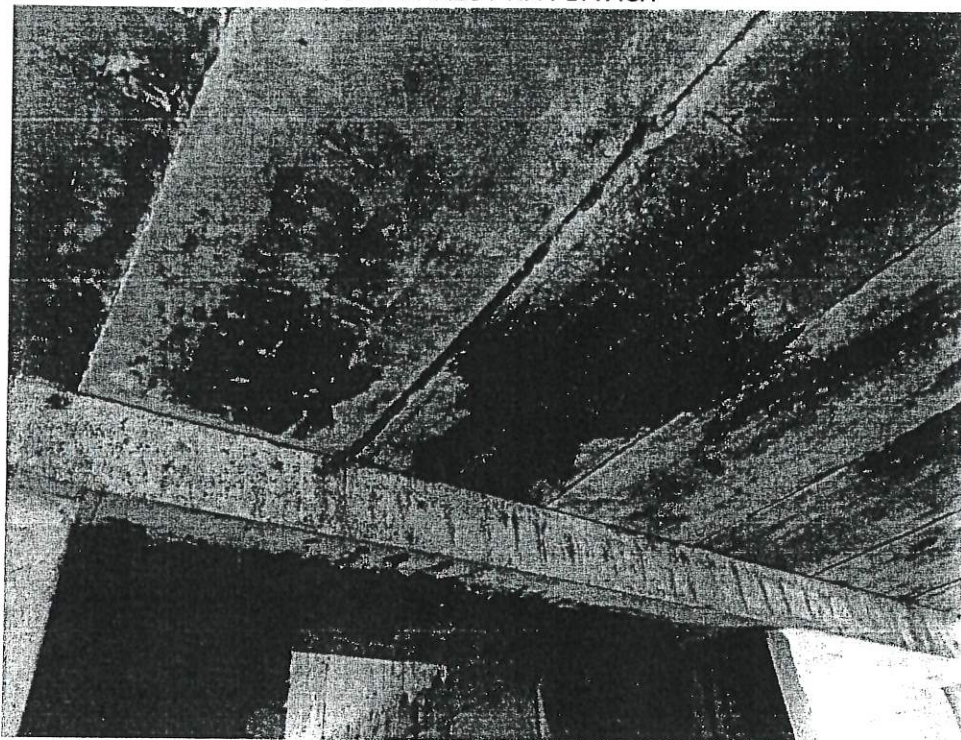
WSZECHOBCENA WILGOĆ ORAZ NALOT NA PŁYTACH

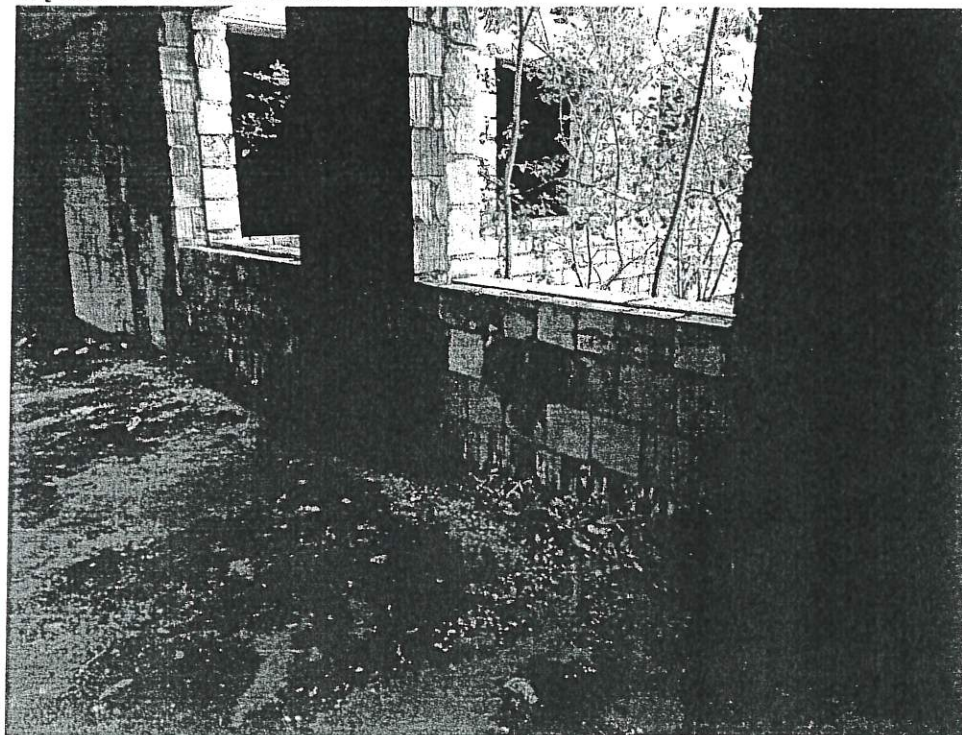
STAN WIERZCHU PŁYT I STAŁE ZALEGAJĄCA WILGOĆ SPOWODOWAŁA POJAWIENIE SIĘ MCHU NA POWIERZCHNIACH BETONU

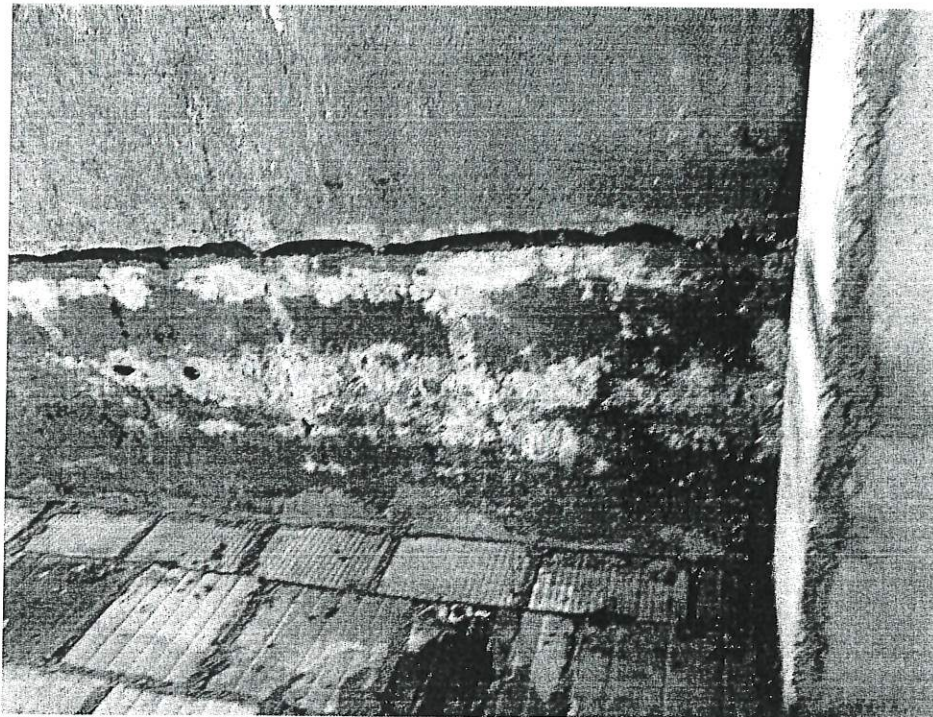
WYKWITY SOLNE NA POWIERZCHNI BETONU

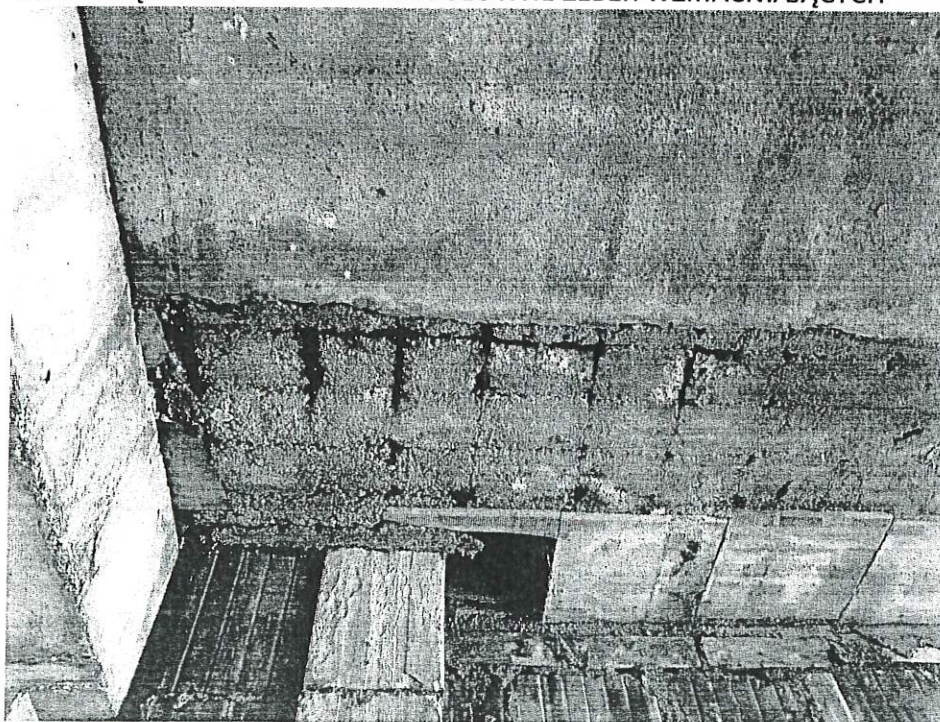
ODSŁONIĘTE RDZAWE ZBROJENIA GŁÓWNE ŻEBER WZMACNIAJĄCYCH
