OPRACOWANIE
AB/04/2024

EKSPERTYZA

BUDYNEK PRZY SPECJALISTYCZNYM PSYCHIATRYCZNYM SAMODZIELNYM PUBLICZNYM ZAKŁADZIE
OPIEKI ZDROWOTNEJ W SUWAŁKACH
PRZY UL. SZPITALNEJ- EKSPERTYZA

DATA OPRACOWANIA: luty 2024 r.

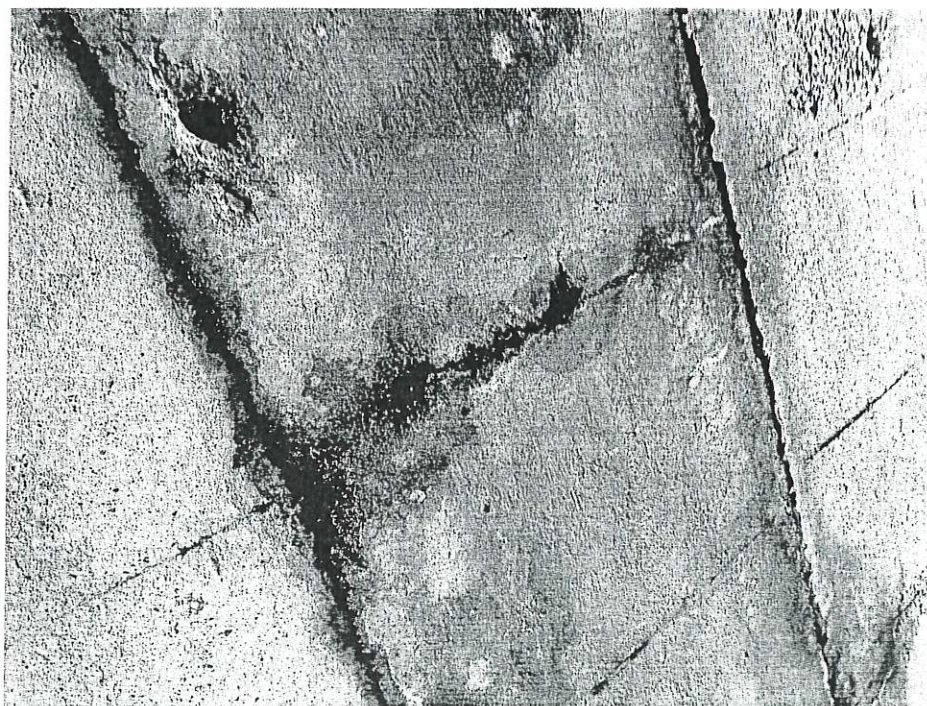
ODPRYSKI BETONU SPOWODOWANE PRZEMARZANIEM WEWNĄTRZ BETONU

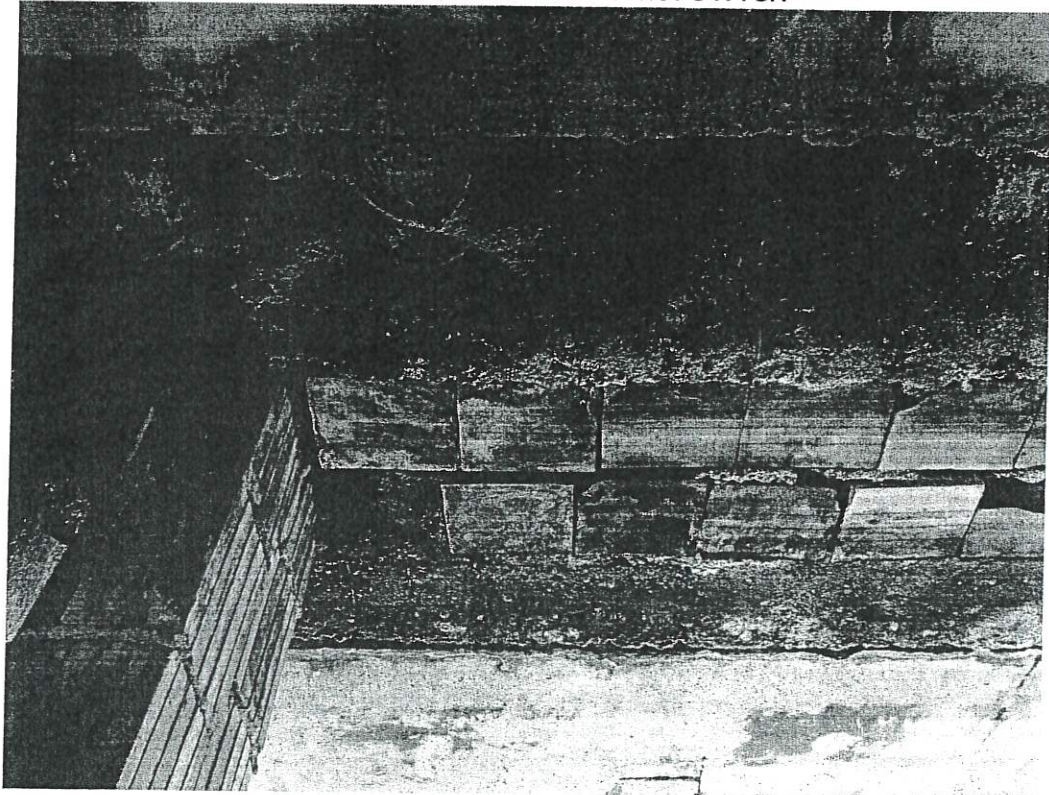
STOPIEŃ ZAWILGOCENIA CAŁYCH ELEMENTÓW STROPOWYCH

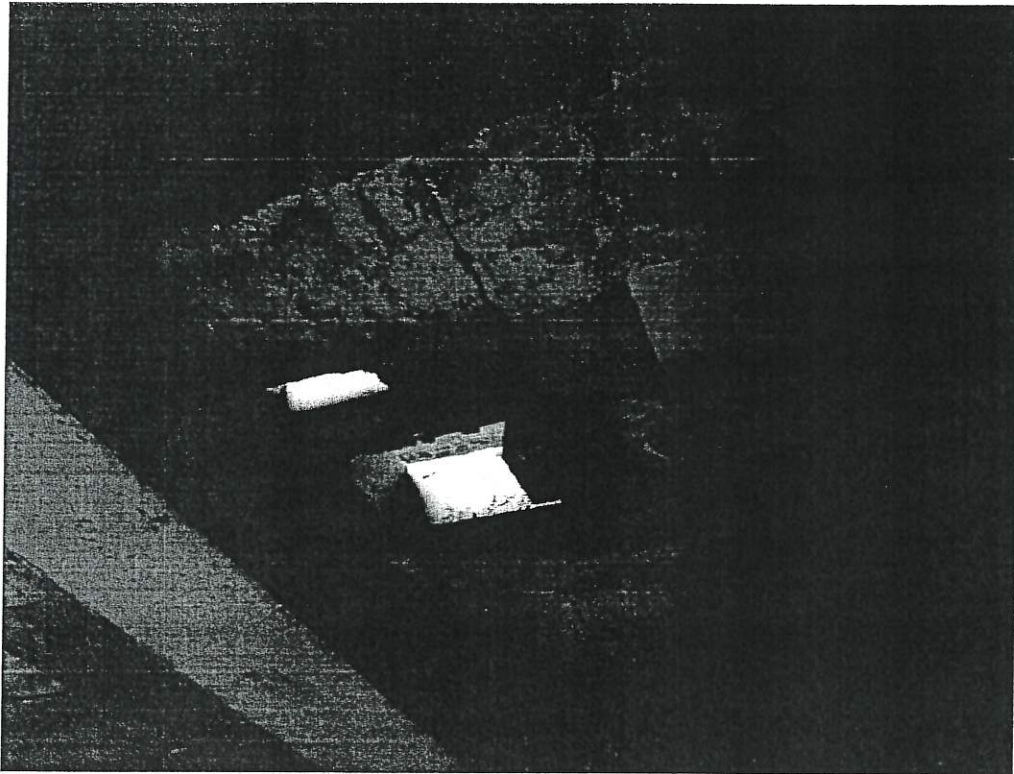
RDZEWIEJĄCE ZBROJENIE GŁÓWNYCH ŻEBER WZMACNIAJĄCYCH STROPY

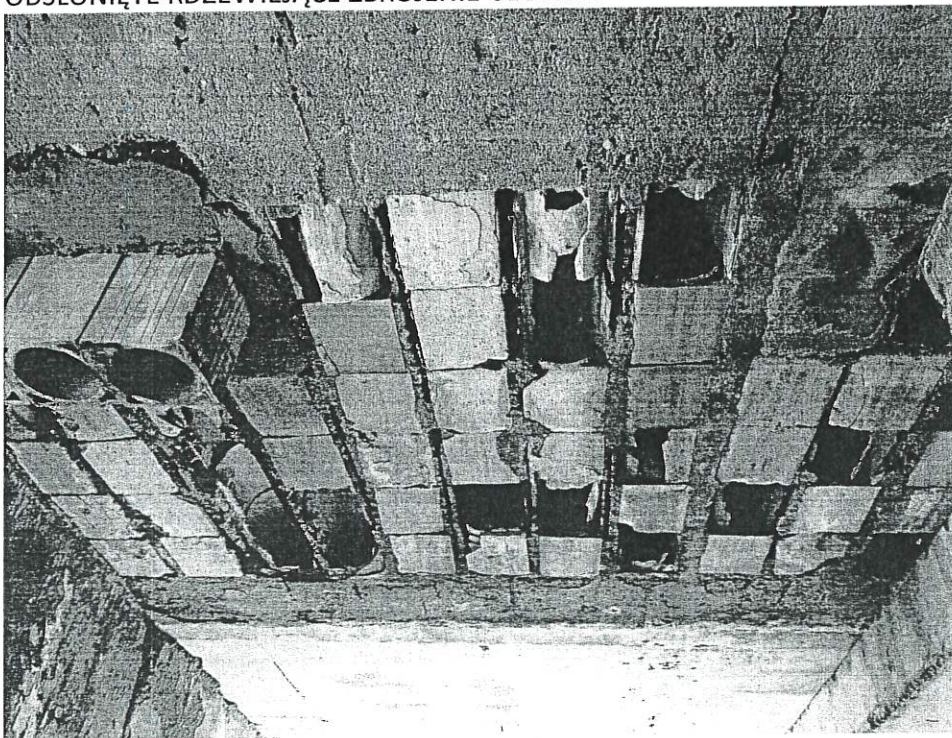
FRAGMENT STROPU CERAMICZNEGO, WIDOCZNE LICZNE UBYTKI STROPU ORAZ
ODŚLONIĘTE RDZEWIEJĄCE ZBROJENIE GŁÓWNE

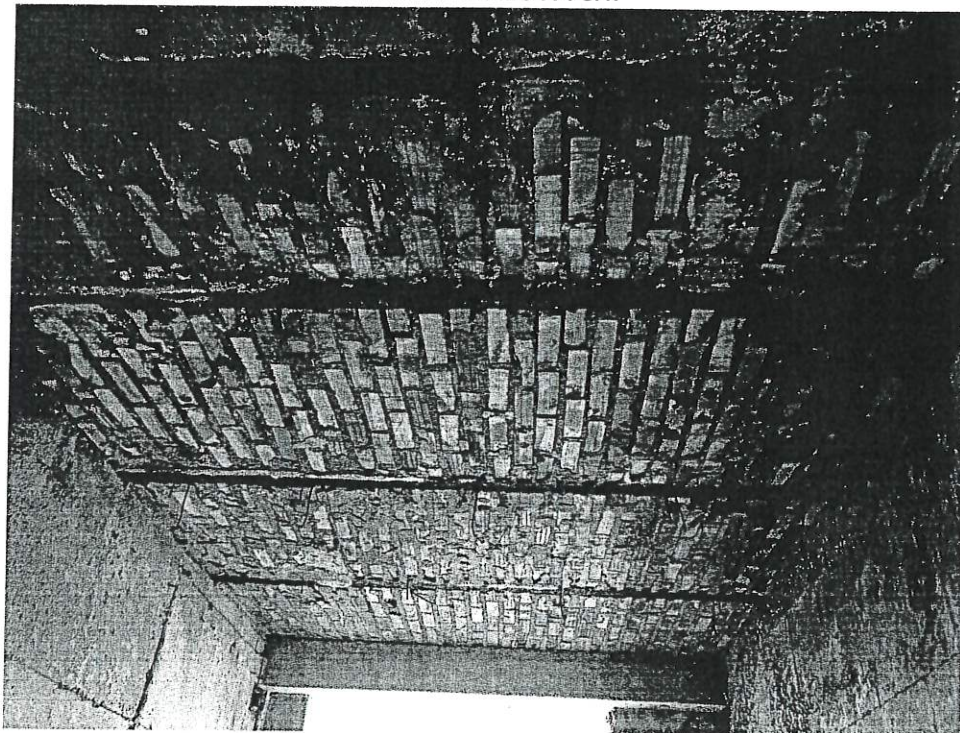
wypełnieniem w postaci cegły ceramicznej pełnej grubości 24cm. Rozstaw belek stalowych stropu z belek IPE240 co 110cm. Obliczenia nośności stropu wykazały że stropy nie spełniają wymagań nośności oraz użytkowania już w obecnym stanie bez jakichkolwiek warstw wykończeniowych oraz dla zerowego przewidzianego obciążenia użytkowego. Projektowany stan projektowy zwiększyłby obciążenia stropu kilkukrotnie dla wymagań w pomieszczeniach szpitala. **Stan techniczny stropów ceramicznych określa się jako awaryjny.**

STROPY CERAMICZNE NA BELKACH STALOWYCH. BRAK NOŚNOŚCI STROPÓW.
WIDOCZNA KORYZJA ELEMENTÓW STALOWYCH.

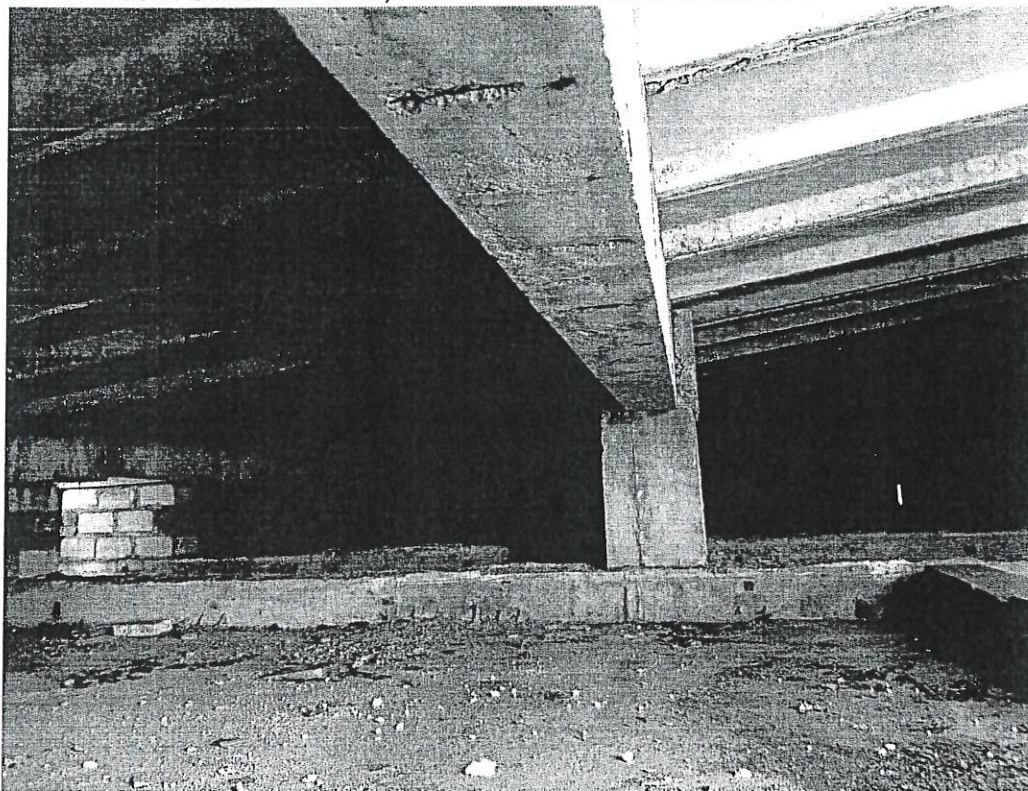
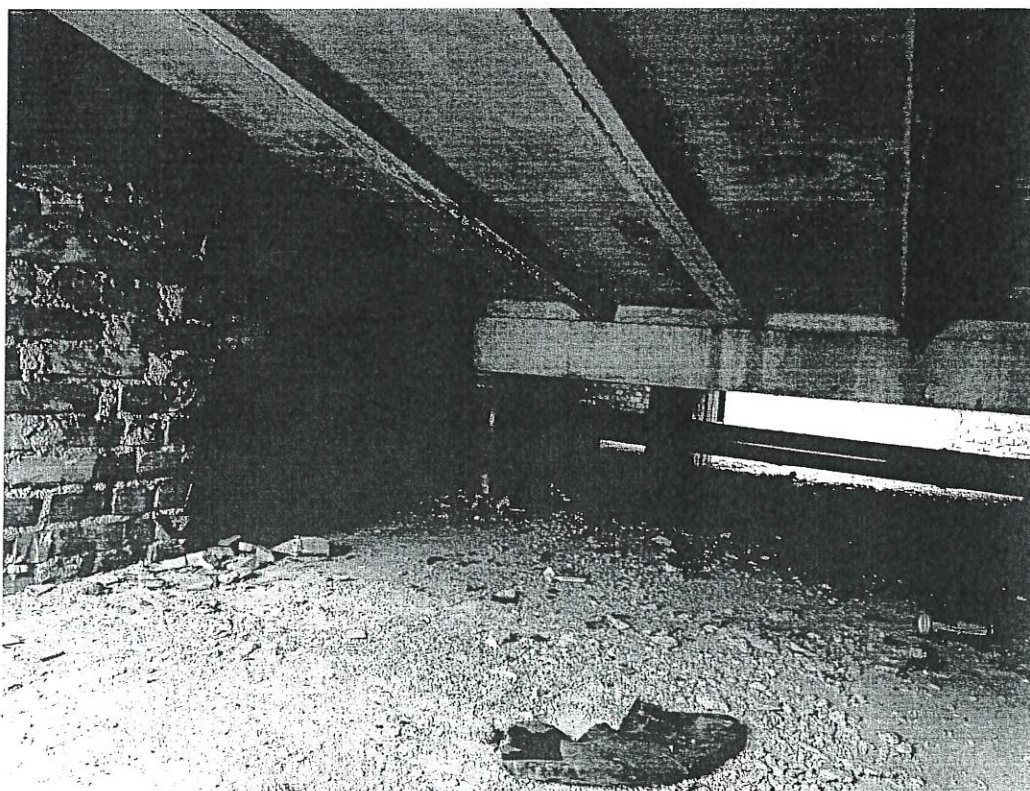
UKŁAD NOŚNY STROPODACHU, PODPARCIE PŁYT KORYTKOWYCH

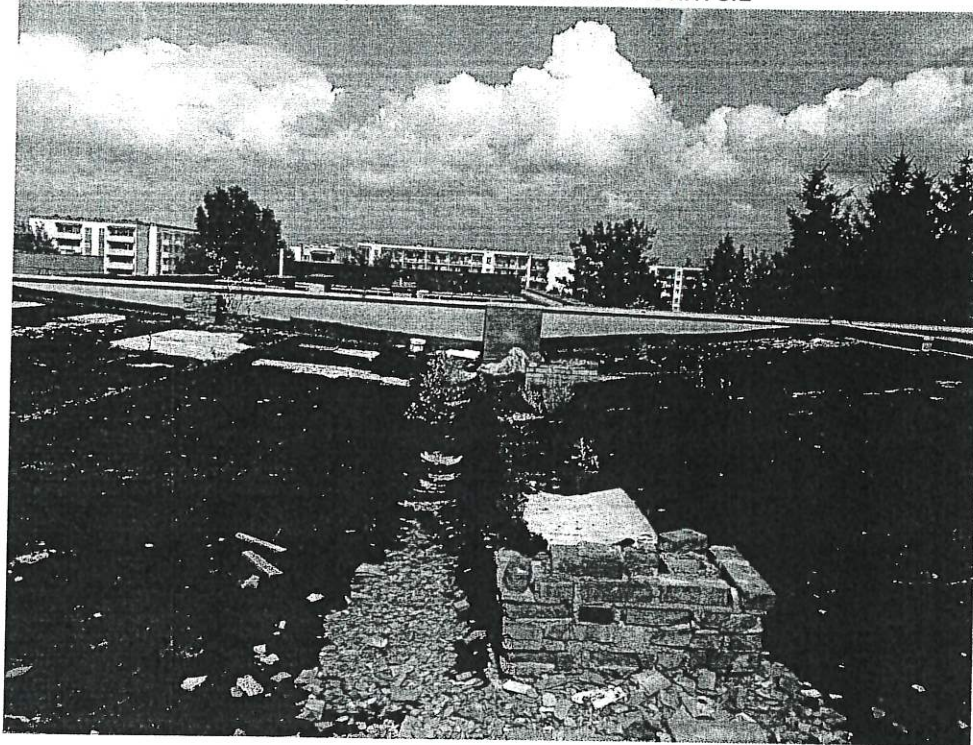
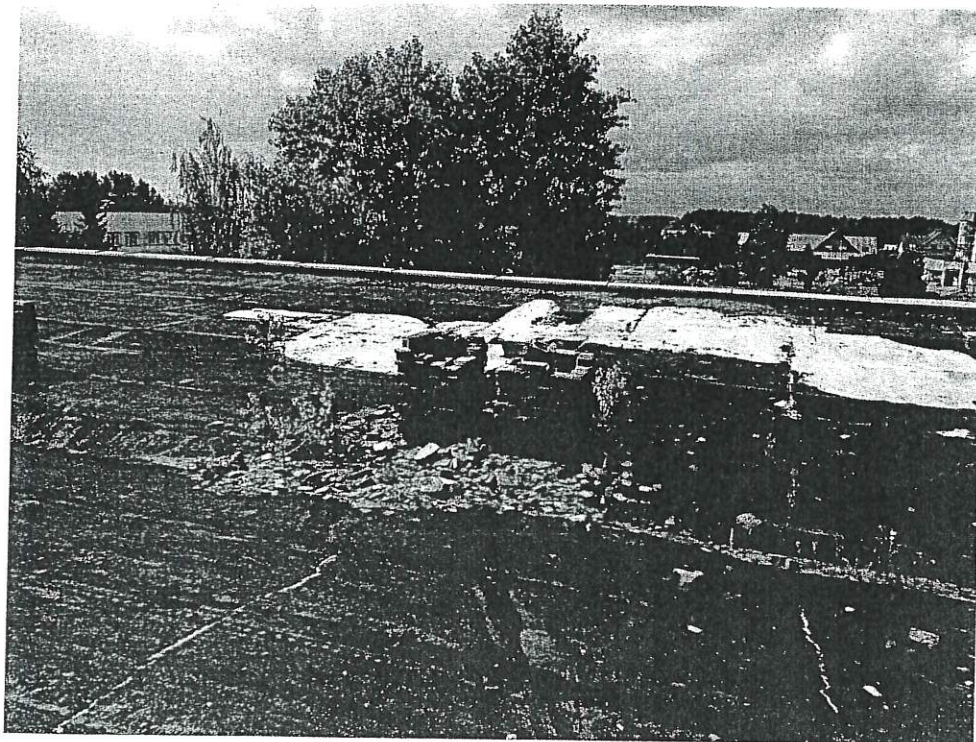
STAN POKRYCIA DACHU ORAZ KOMINÓW, WIDOCZNA CAŁKOWITA DEWASTACJA
UKŁADÓW KOMINOWYCH, NIEPEŁNE I ZERWANE POKRYCIE

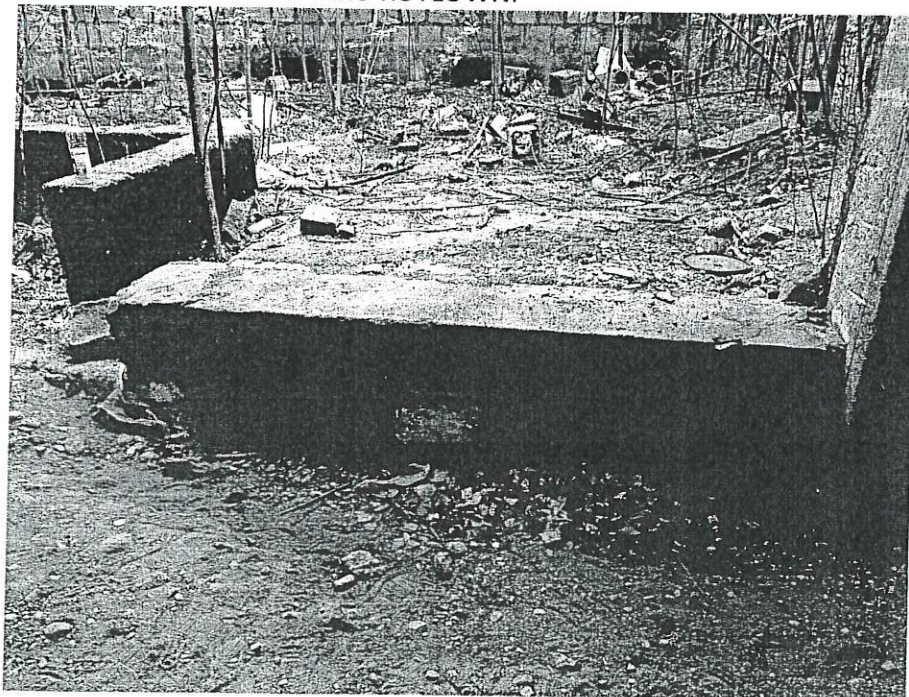
KANAŁY TECHNOLOGICZNE ŁĄCZĄCE BUDYNEK GŁÓWNY Z BUDYNKIEM KOTŁOWNI.
W TLE FRAGMENT BUDYNKU KOTŁOWNI
