OPRACOWANIE
AB/04/2024

EKSPERTYZA

BUDYNEK PRZY SPECJALISTYCZNYM PSYCHIATRYCZNYM SAMODZIELNYM PUBLICZNYM ZAKŁADZIE
OPIEKI ZDROWOTNEJ W SUWAŁKACH
PRZY UL. SZPITALNEJ- EKSPERTYZA

DATA OPRACOWANIA: luty 2024 r.

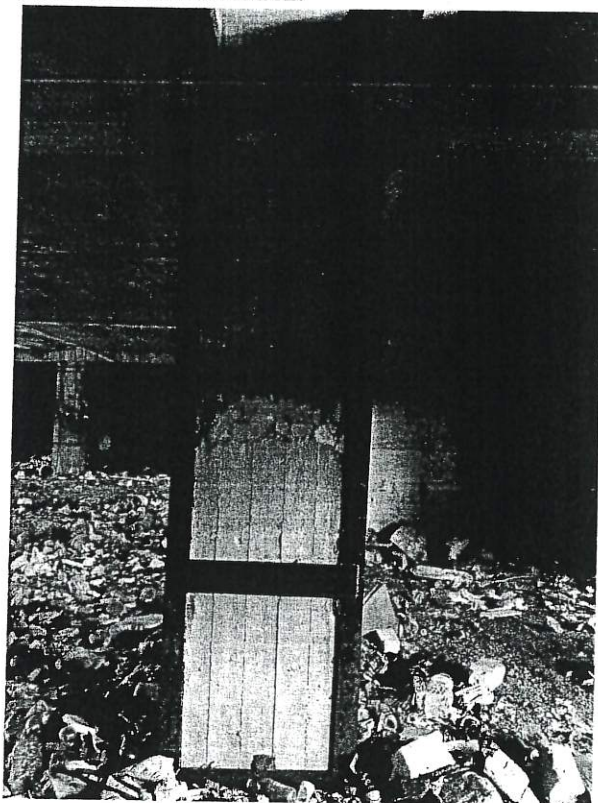
W CZĘŚCI BUDYNKU SŁUPY WZMOCNIONO Z NIEWIADOMYCH PRZYZYNYN.
ELEMENTY STAŁOWE SKORODOWANE. CZĘŚCI SŁUPÓW BRAKUJE LUB SĄ
ZDEKOMPLETOWANE.

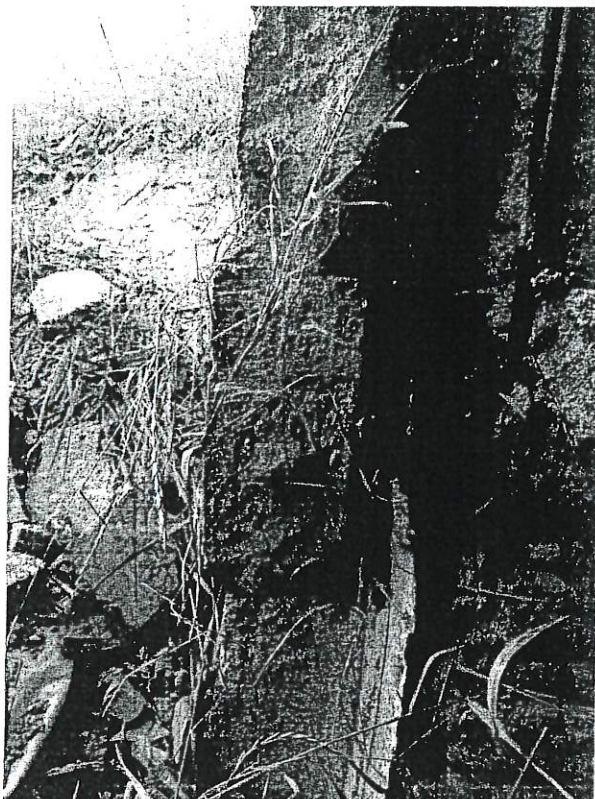
Ściany działowe w budynku wykonano jako murowane z pustaków ceramicznych typu dziurawka. Większość powierzchni ścian działowych została uszkodzona mechanicznie. Widoczne są także liczne wysadziny poprzez migrację oraz zamarzanie wody wewnątrz struktury ścian. Pozostałości ścian bardzo mocno spękanie oraz niestabilne. Widoczne liczne odchylenia od pionu oraz brak mocowania i usztywnienia. Całość nie nadaje się do dalszej eksploatacji i zagraża bezpieczeństwu osób przebywających. **Stan techniczny ścian działowych określa się jako awaryjny.**

ŚCIANY WEWNĘTRZNE. ZNACZNA CZĘŚĆ PUSTAKÓW ROZBITYCH MECHANICZNIE
ORAZ POD WPŁYWEM ZAMARZAJĄCEJ WEWNĄTRZ STRUKTURY PUSTAKA WODY

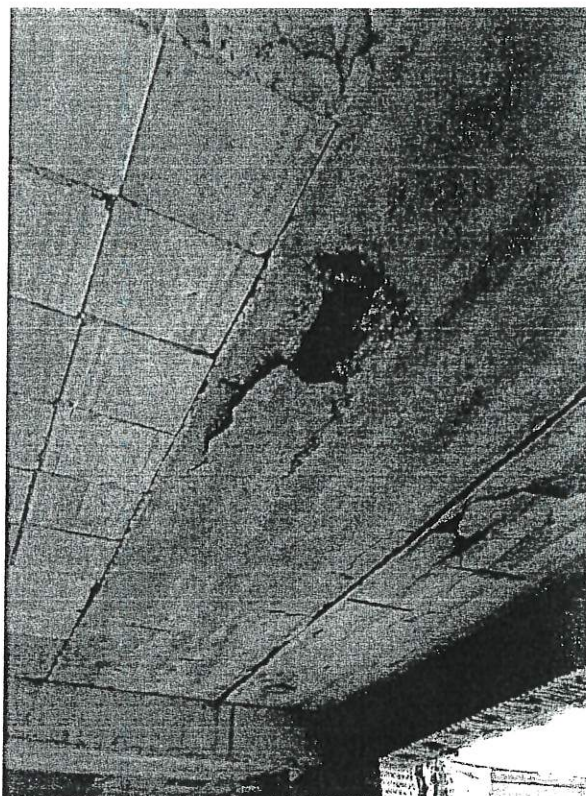
WSZECHOBCENA WILGOĆ ORAZ NALOT NA PŁYTACH

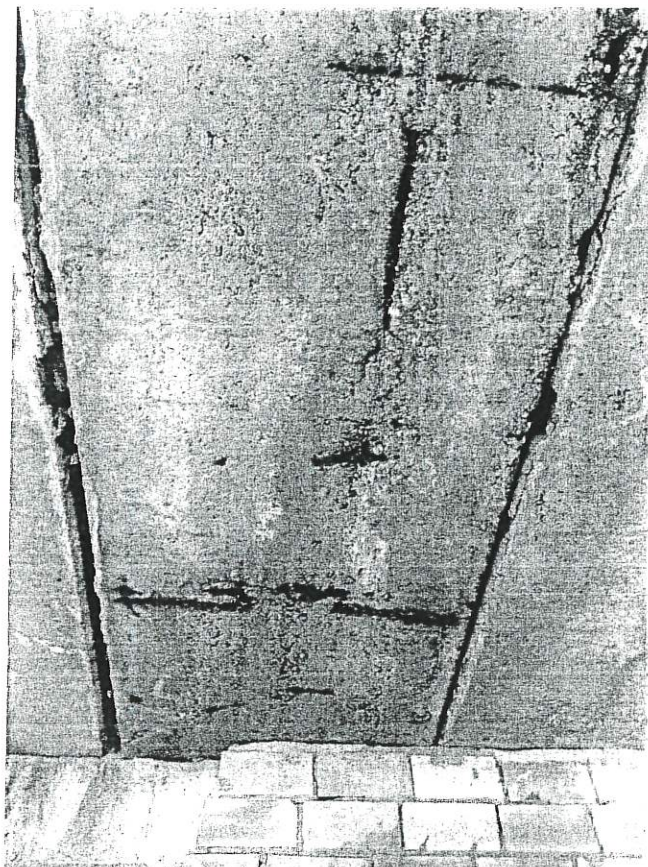
STAN WIERZCHU PŁYT I STAŁE ZALEGAJĄCA WILGOĆ SPOWODOWAŁA POJAWIENIE SIĘ MCHU NA POWIERZCHNIACH BETONU
